INFORME CONCLUSIONES OPERATIVAS DESAFÍO HIDRÁULICO

Informe elaborado con los datos obtenidos en el desafío hidráulico Albacete 2022

El objetivo de este documento es dejar constancia de las **conclusiones operativas** extraídas del 1º *Desafío Instalación Hidráulica* organizado por el Grupo de Incendios Estructurales- GIE el 20 de octubre de 2022 en el parque de bomberos del Ayuntamiento de Albacete.

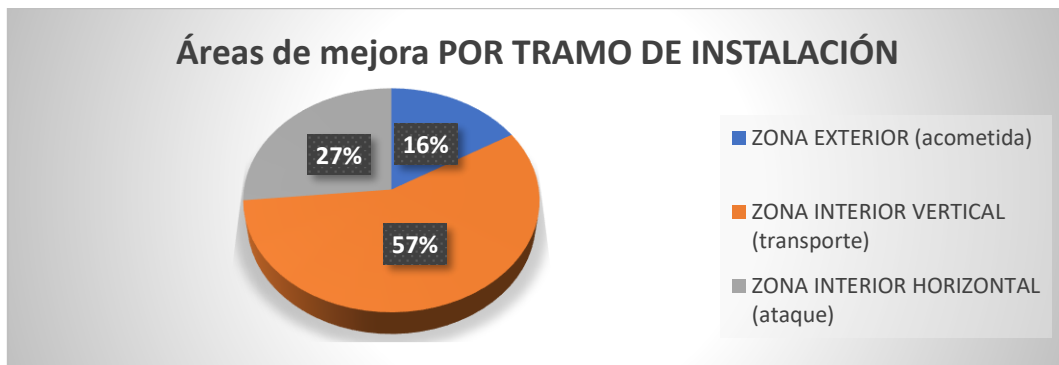
Áreas de mejora por tramo de instalación

Los datos obtenidos, explotados por zonas de trabajo, indican que **el tramo donde mayor parte de errores se concentran durante el desplegado de manguera es el correspondiente al tramo de transporte** (tramo interior vertical). El tramo donde menores errores se cometen es el tramo de acometida.

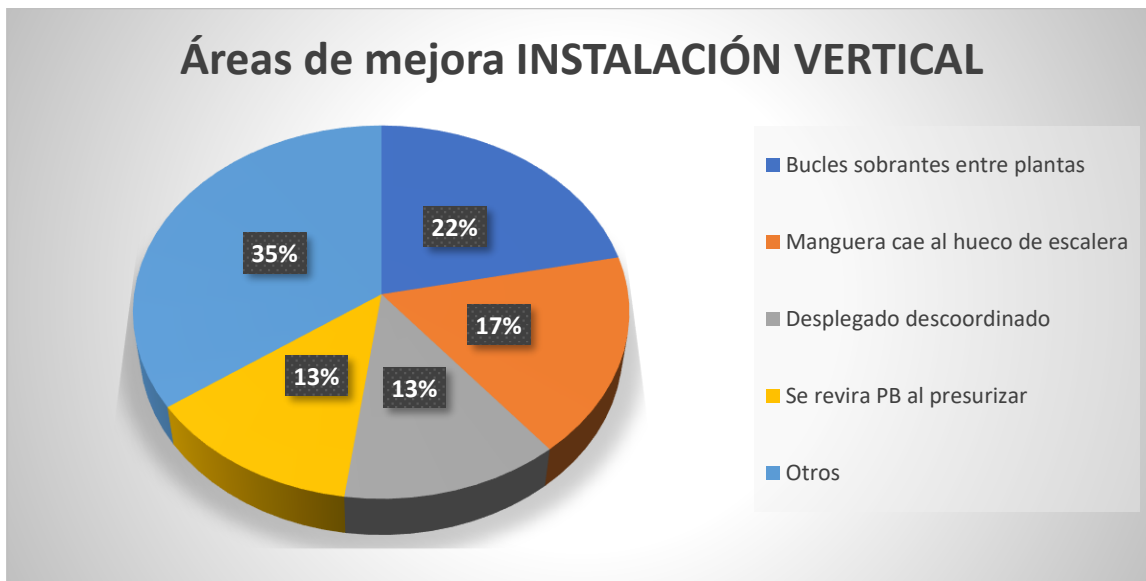
Áreas de mejora totalizados

Los **errores recurrentes** que se pudieron observar durante las tareas de instalación vertical de la línea de manguera fueron el **exceso de bucles sobrantes** en el tramo de escalera, la **caída al hueco de escalera vertical** de tramos de manguera, el desplegado **descoordinado**, así como el **revirado del punto base** al presurizar la línea (debido a una apertura de llave repentina).

Los datos obtenidos, indicando los puntos de mejora totalizados entre todos los Equipos, fueron los siguientes:

- Bucles sobrantes entre plantas: 5
- Manguera cae al hueco de escalera: 4
- Desplegado descoordinado: 3
- Se revira Punto Base al presurizar: 3
- Colapsa la manguera en los giros: 2
- Tramo SOS impide acceso cómodo a la zona de trabajo: 2
- Tramo de ataque y/o SOS corto : 2
- PB cota baja (más de 2 plantas inferior) : 2

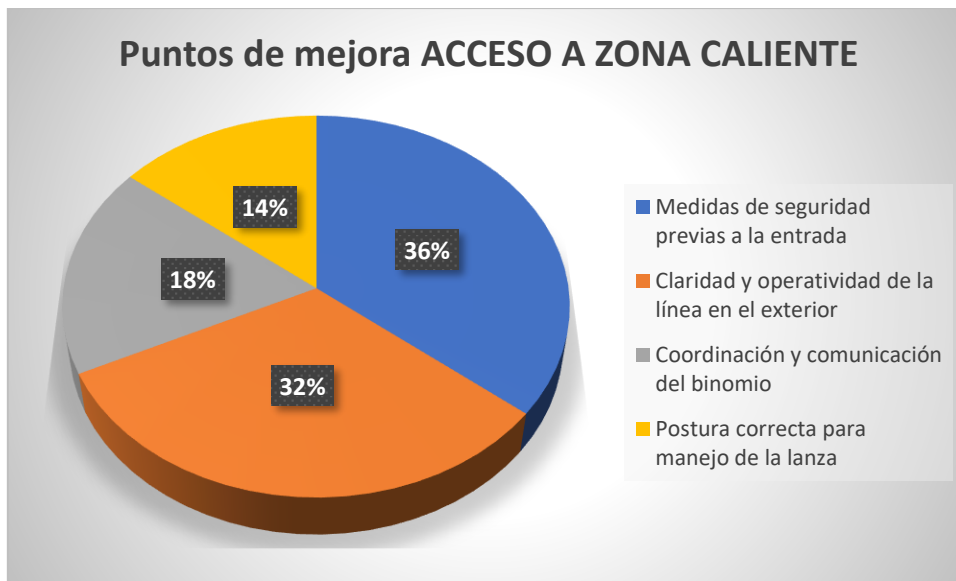
Puntos de mejora durante el acceso a la zona caliente

La mayor parte de los puntos de mejora son referidos a la **inadecuada aplicación de las medidas de seguridad y despliegado y orientación del tramo de ataque** (recogida Cleveland, orientación de bucle, ...).

- Medidas de seguridad previas a la entrada: 10
- Claridad y operatividad de la línea en el exterior: 9
- Coordinación y comunicación del binomio: 5
- Postura correcta para manejo de la lanza: 4

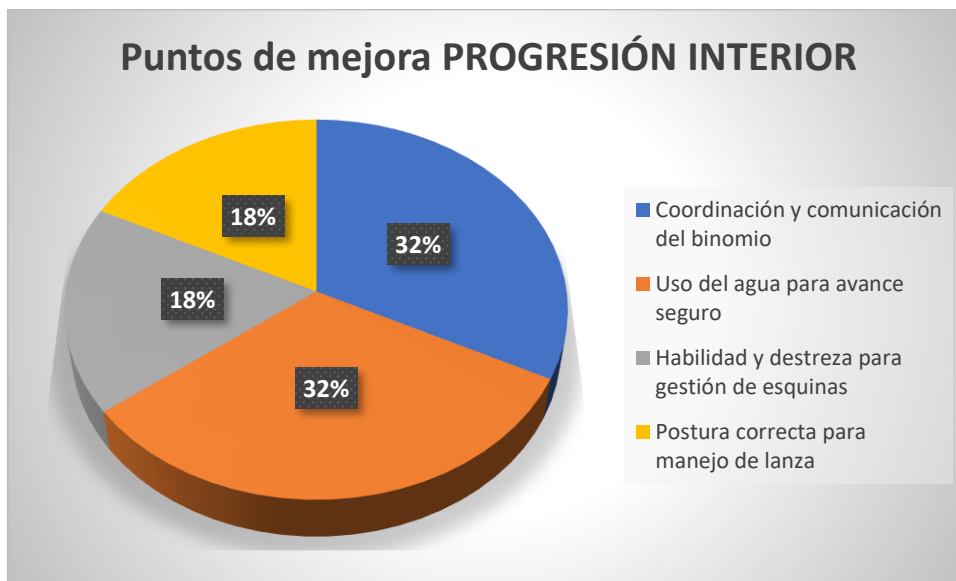
Puntos de mejora durante la progresión interior

En el caso de la progresión interior, se reseñaron principalmente **puntos de mejora a nivel de coordinación y comunicación** entre los binomios de trabajo, así como en el **inadecuado uso de la lanza** en cuanto al ángulo, caudal de aplicación y tiempo de espera tras cada aplicación.

- Coordinación y comunicación del binomio: 11
- Uso del agua para avance seguro: 11
- Habilidad y destreza para gestión de esquinas: 6
- Postura correcta para manejo de lanza: 6
